VT 7 Sipoonlahti – Harabacka

Painumavaurioiden inventointi

Helsinki 2006

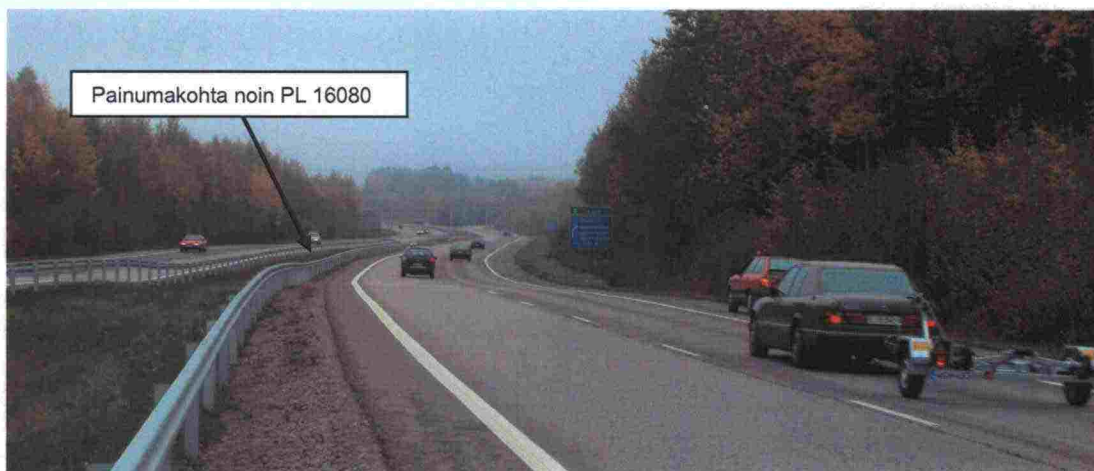
Kohteessa on havaittavissa paljon pienipiirteistä epätasaista painumaa. Kohteen suurin ja ainoa selvä painuma on heti pehmeikön alussa noin paalulla 16050-16100, jossa siirtymä pehmeikölle on melko jyrkkä ja saattaa haitata tien käyttäjää suurilla nopeuksilla. Ko. painumakohta on havaittavissa myös PTM -mittauksista sekä maatulkausten tulosteista.

Kuva 3. Valokuva kohteesta 1, painuma noin paalulla 16080.

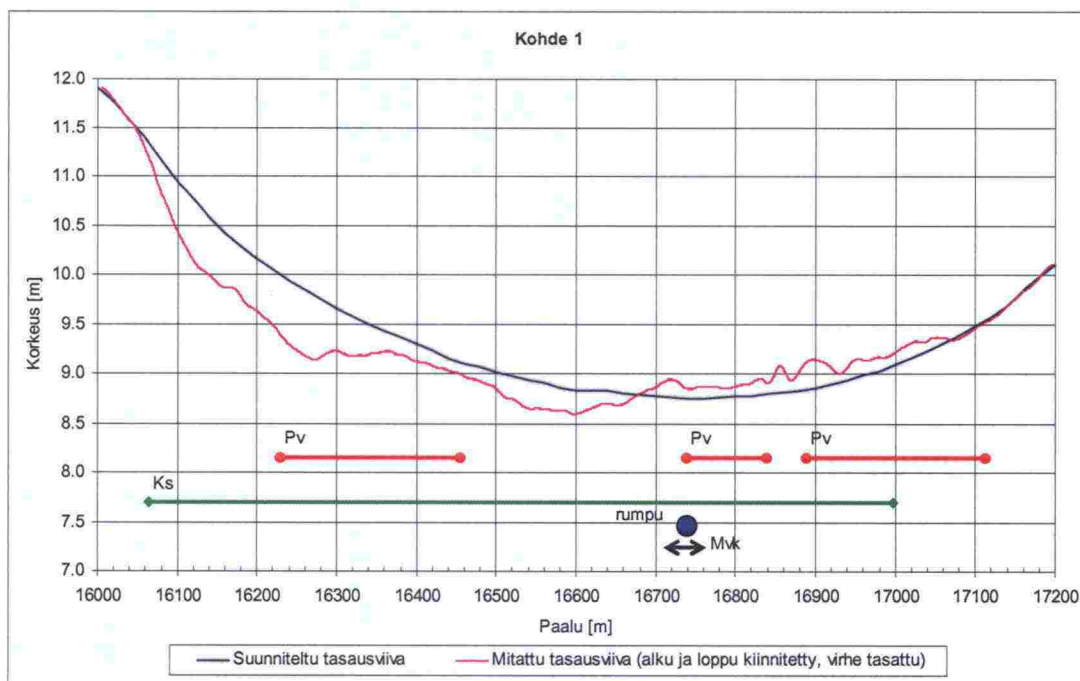
Kohteessa on tehty PTM-mittaus vuonna 2003. Mittausdatasta on tulostettu laserin 16 eli oikean reunaviivan viereisen laserin mittaama tien pinnan pituusprofiili. Mittaus on tehty painumattomaksi oletetulta osuudelta toiselle siten, että alku ja loppupisteet voidaan kiinnittää rakennussuunnitelman mukaiseen korkeustasoon. Tällöin rakennussuunnitelman mukaista tasoa voidaan verrata tien pinnan nykyiseen profiiliin ja arvioida painumien suuruuksia. Kuvan perusteella voidaan todeta, että tie on painunut suurimmillaan noin 0,6 m noin paaluvälillä 16050 - 16300. Lisäksi kohteen loppupuolella on havaittavissa epätasaisuutta.

Kuva 4 Rakennussuunnitelman mukainen ja PTM-mittauksesta saatu pituusprofiili. Kuvassa on esitetty myös pohjanvahvistustavat.

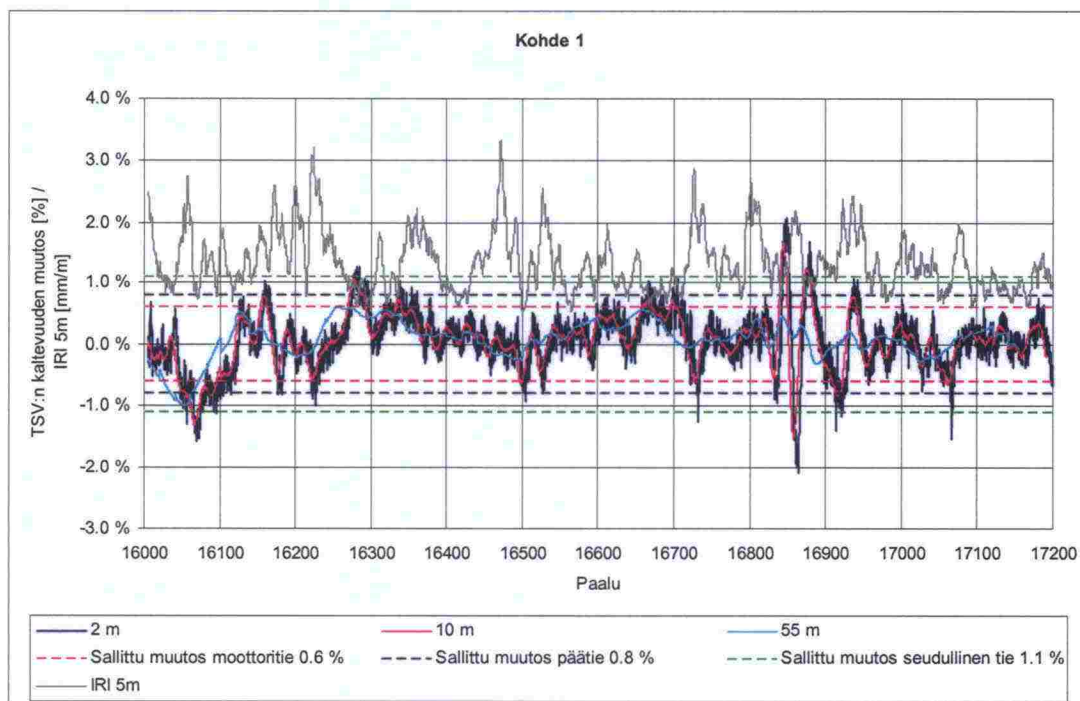
vaajaan on tulostettu myös tarkasteluvälin IRI 5m -mittaus. IRI-mittauksessa tienpinnan kohdat, joiden IRI-arvo on alle 2,6, luokitellaan hyväksi tai erittäin hyväksi ja sen ylittävät kohdat tyydyttäväksi, huonoiksi tai erittäin huonoiksi.

Kuva 5. Kohteen 1 oikolautatarkastelu ja IRI.

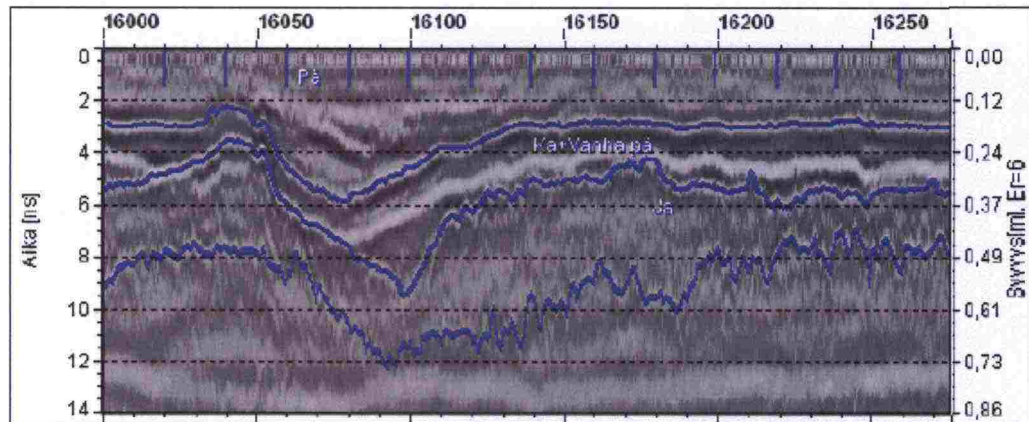
Maatutkadatan perusteella pahin painuma sijoittuu paaluvälille 16050 – 16150. Lisäksi paalulla 16720 on paikallinen, selkeästi ylös jäänyt, painumaton kohta – rummun kohta.

Kuva 6. Osa kohteen 1 maatutkaluotauksesta, vasen reunaviiva, paaluväli 16000-16250. Liitteessä 3 kaikki paaluvälit.

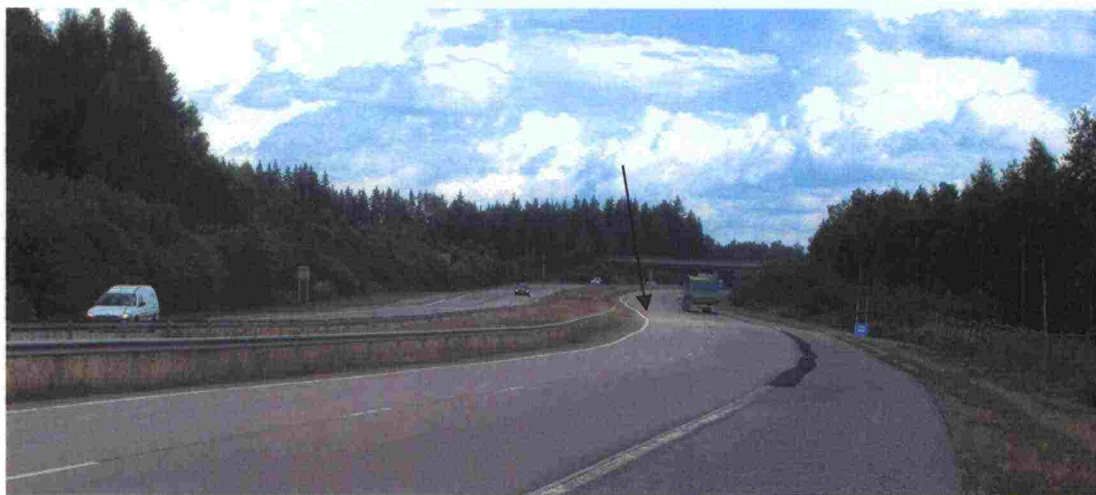
Kohteessa on havaittavissa useita painumia, jotka ovat kuitenkin melko loivia. Painumakoh-
tia on havaittavissa pehmeikön alussa noin paalulla 18200, paalulla 18400 sekä paalulla
19120 oleva rummun kohta.

Kuva 8. Valokuva painumakohdasta kohteessa 2 noin paalulla 18260.

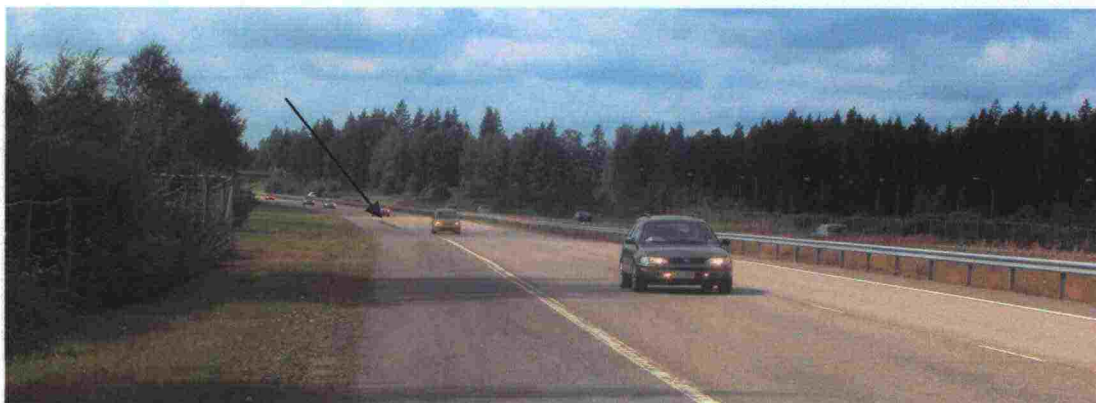
Kuva 9. Valokuva toisesta painumakohdasta kohteessa 2 noin paalulla 19120.

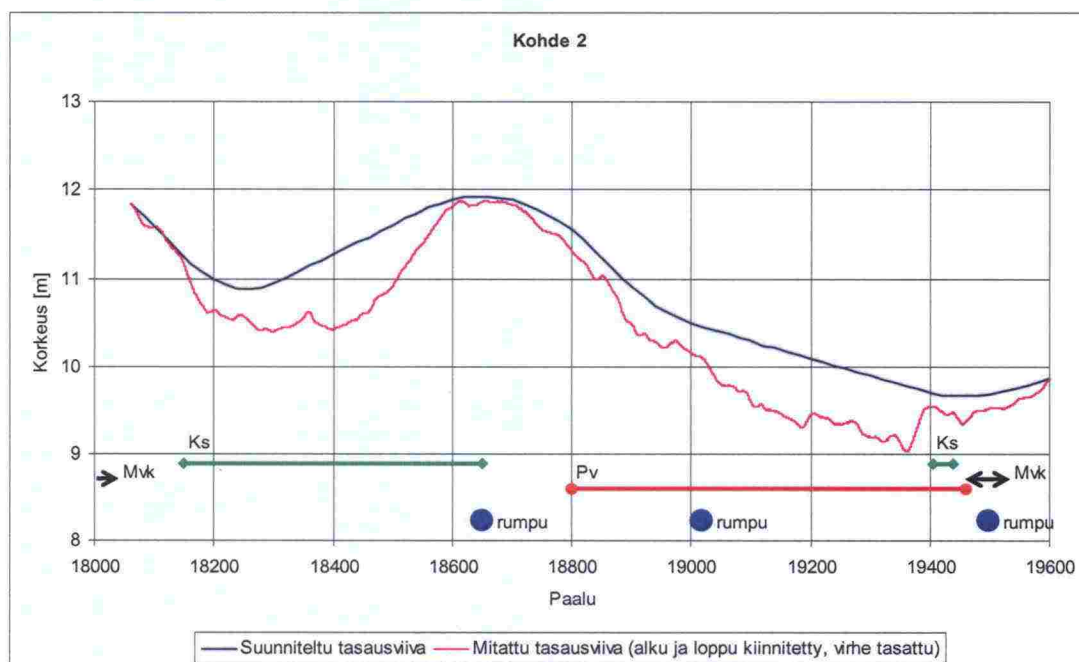
Kuvan perusteella voidaan todeta, että molemmat pehmeikköalueet ovat selvästi painuneet. Kuvaajan mukaan syvin painumakohta sijaitsee kevytsoraosuudella paalulla 18410. Painuman suuruus on enimmillään noin 0,9 m. Toiseksi suurimmat painumat ovat paaluilla 19190 ja 19370, joissa painumaa on tapahtunut noin 0,8 m. Epätasaisuutta on havaittavissa koko kohteen alueella, mutta erityisesti rumpujen vieressä paaluilla 19120 ja 19470.

Kuva 10. Rakennussuunnitelman mukainen ja PTM-mittauksesta saatu pituusprofiili. Kuvassa on esitetty myös pohjanvahvistustavat.

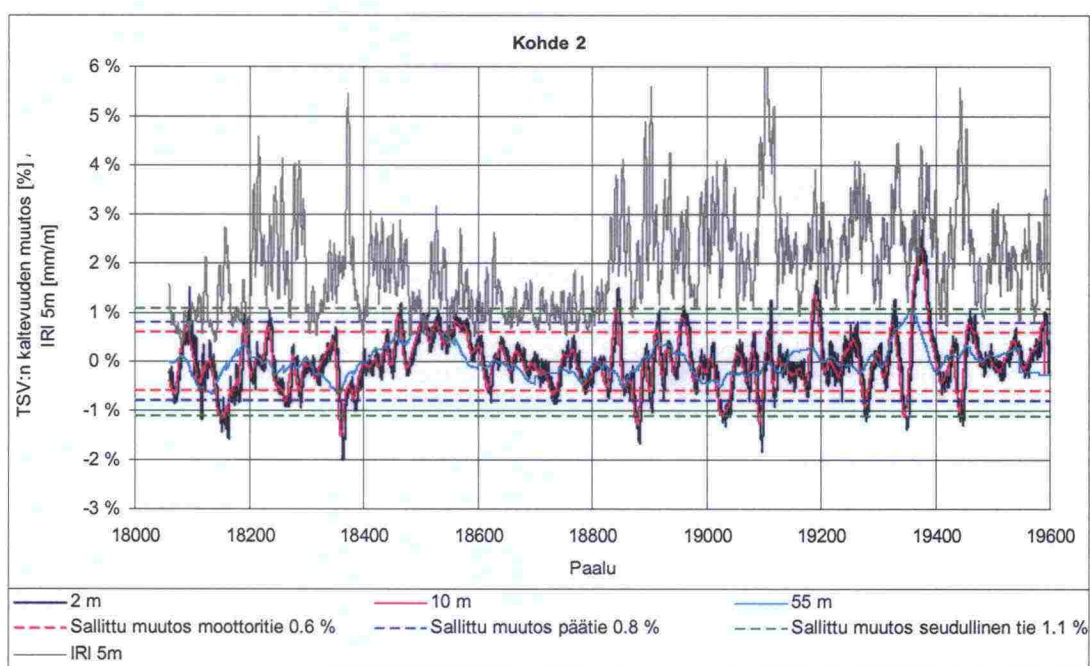
PTM-auton mittausdatasta on laskettu tien pinnan kaltevuudenmuutokset 2 metrin, 10 metrin ja 55 metrin pituisilla oikolautoilla. Kuten kuvasta voidaan havaita, löytyvät suurimmat kaltevuudenmuutosvaihtelut paaluilta 18360, 19100 ja 19350-19400. Moottoritiele sallitus kaltevuudenmuutosarvot ylittyvät myös monessa muussa kohdassa. Kohteen IRI 5m -arvoista huomataan, että molempien pehmeikköjen kohdissa arvot ovat lähes koko ajan yli 2,6, jolloin tien kunto tasaisuuden osalta luokitellaan tyydyttäväksi, huonoiksi tai erittäin huonoiksi

Kuva 11. Tasausviivan kaltevuuden muutos, kun oikolautojen pituudet ovat 2, 10 ja 55 m ja IRI-5m.

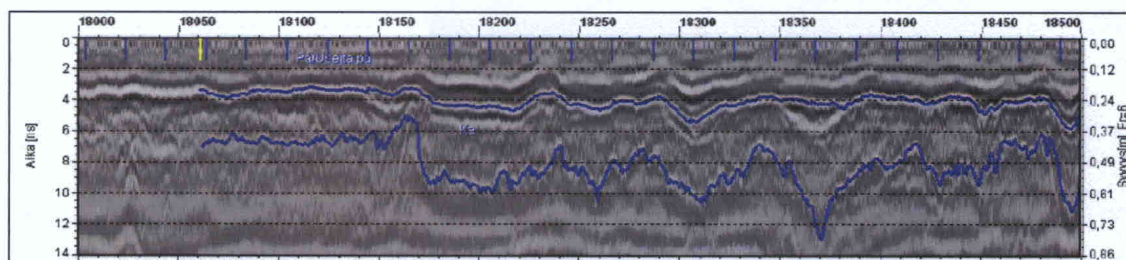
Maatutkadatan perusteella pahimmat painumat ja epätasaisuudet sijoittuvat noin paaluille 18170–18200 (pehmeikön alku), 18370 (vanha ajo-oja?) ja 18850–18950 (toisen pehmeikön alku). Lisäksi paalulla 19130 on paikallinen pahasti painunut rummun kohta.

Kuva 12. Osa kohteen 2 maatutkaluotauksesta, vasen reunaviiva, paaluväli 18060–18500. Liitteessä 4 kaikki paaluvälit.

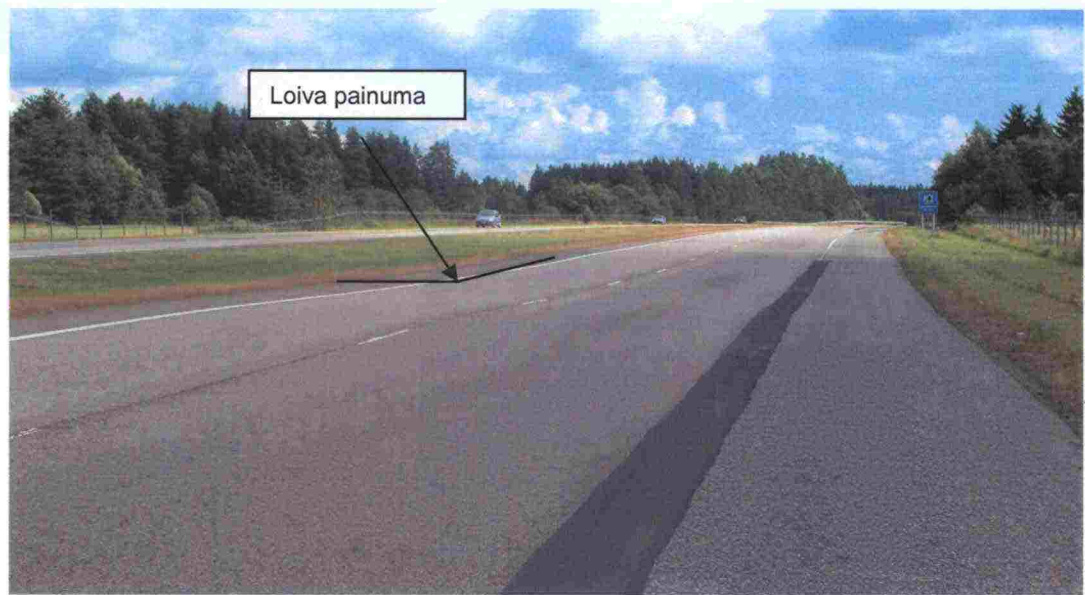
Kohteen alkupuoolella on koko ajoradan levyinen, loiva painuma tultaessa leikkauksesta mel-
ko matalalle penkereelle. Painumakohta sijoittuu osittain vanhan, nykyään rummun kautta
ohjatun, laskuojan kohdalle ja osittain keventämättömälle penkereelle. Oletettavasti painuma
ei yllä kevytsoralla kevennetylle tiepenkereelle saakka. Näin ollen painumakohta sijoittuu
noin plv:lle 19750–19800. Painumakohdalla tien ali menee betoninen rumpu (1000 mm),
noin pl 19770. Painuma on hieman pahempi ohituskaistan alueella.

Kuva 14. Pitkä, loiva painuma noin plv:llä 19750–19800.

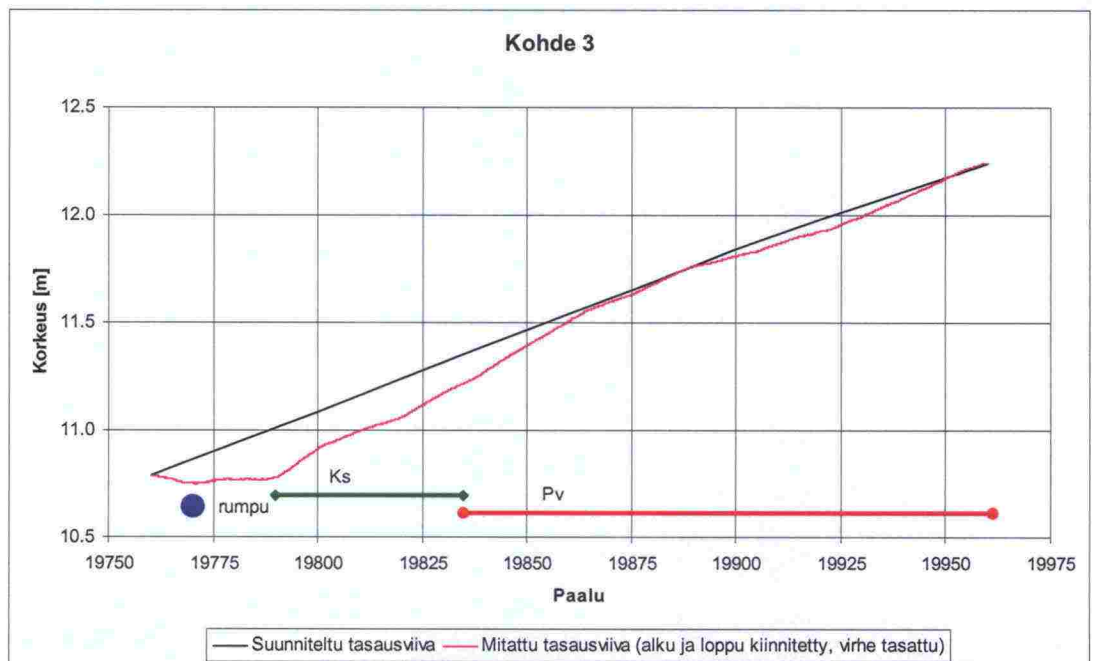
Kohteessa on tehty PTM-mittaus vuonna 2003. Mittausdatasta on tulostettu laserin 16 eli oikean reunaviivan viereisen laserin mittaama tien pinnan pituusprofiili. Mittaus on tehty painumattomaksi oletetulta osuudelta toiselle siten, että alku ja loppupisteet on kiinnitetty rakennussuunnitelman mukaiseen korkeustasoon. Tällöin rakennussuunnitelman mukaista tasoa voidaan verrata tien pinnan nykyiseen profiiliin ja arvioida painumien suuruuksia. Kuvan perusteella voidaan todeta, että tie on painunut pääasiassa kohteen alkupuolella, suurimmillaan noin 0,25 m paalulla 19790. Kohteen loppupuolella on niin ikään havaittavissa painumaa, mutta se on hyvin pientä ja loivaa.

Kuva 15. PTM-autolla mitattu sekä alun perin suunniteltu tasausviiva. Kuvassa on esitetty myös pohjanvahvistukset.

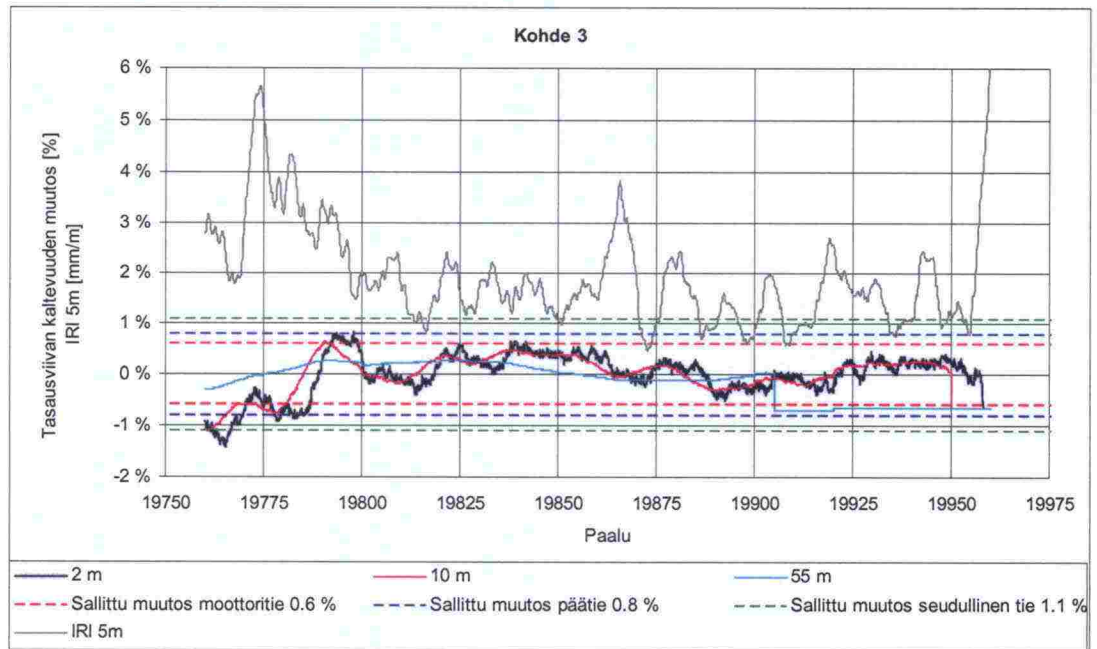
PTM-auton mittausdatasta on laskettu tien pinnan kaltevuudenmuutokset 2, 10 ja 55 metrin pituisilla oikolaudoilla. Kuten kuvasta voidaan havaita, löytyvät suurimmat kaltevuudenmuutosvaihtelut kohteen alkupuolelta, jossa myös 5m IRI-arvot ovat huipussaan. Laskenta tukee hyvin maastokäynnillä tehtyjä havaintoja.

Kuva 16. PTM-mittauksesta laskettuja tunnuslukuja: 2, 10 ja 55 m oikolaudat sekä 5m IRI.

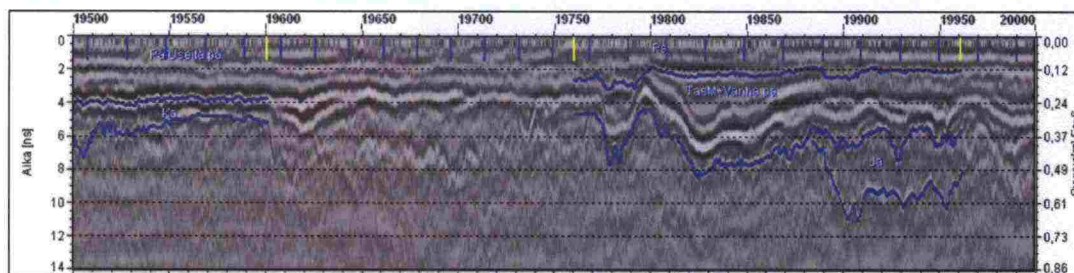
Kuva 17. Kohteen 3 maastutkassa painumakohta näkyy selvästi pl 19800-19900.

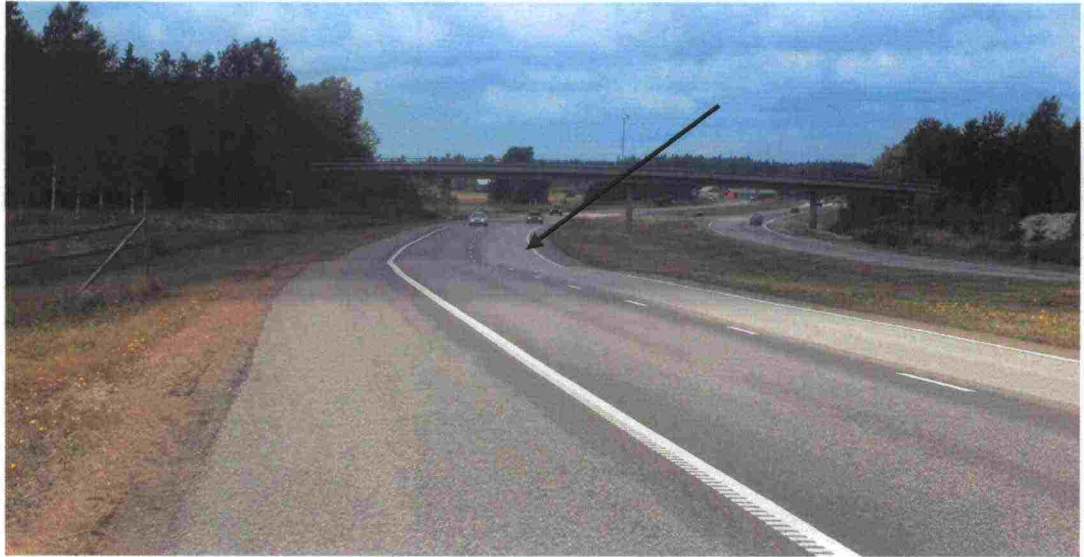
Kohteessa on havaittavissa kolme peräkkäistä pitkää, loivaa ja lähes huomaamatonta pai-numaa. Viimeisen painuman "takareuna" on kuitenkin melko jyrkkä ja on havaittavissa ajet-taessa. Kolmannen painuman takareuna on koko ajoradan levyinen ja sijoittuu noin paaluvä-lille 20980-21000. Kohteen loppupää on tasaista.

Kuva 19. Painumakohta kuvattuna Helsinkiin päin. Koko ajoradan levyinen painuma noin paaluvälillä 20980-21000.

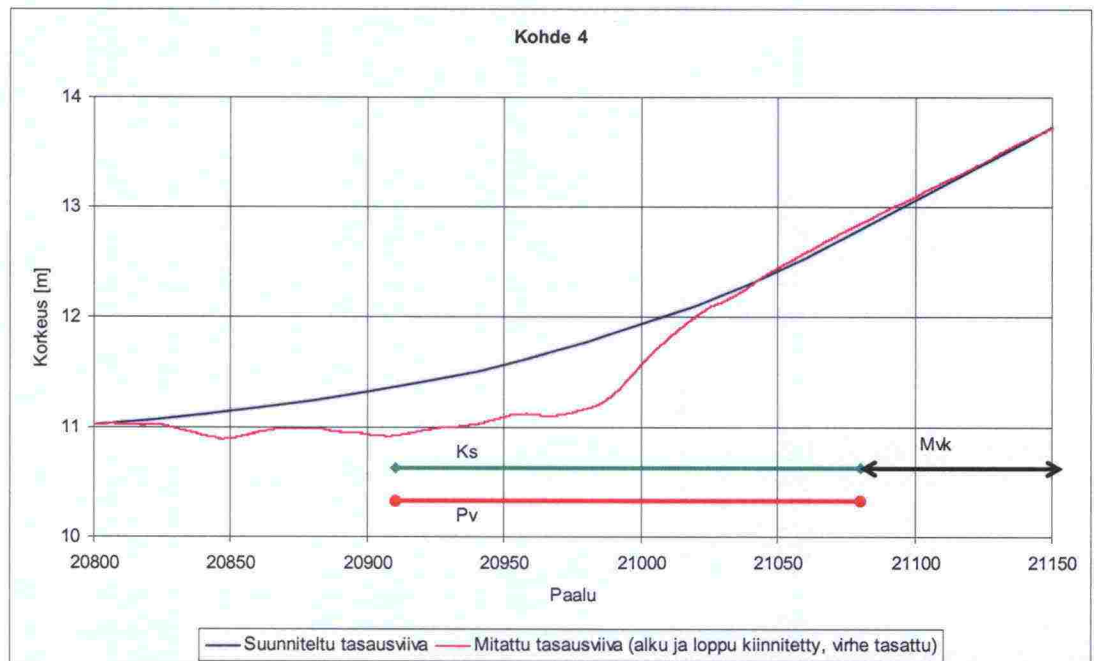
Kohteessa on tehty PTM-mittaus vuonna 2003. Mittausdatasta on tulostettu laserin 16 eli oikean reunaviivan viereisen laserin mittaama tien pinnan pituusprofiili. Mittaus on tehty painumattomaksi oletetulta osuudelta toiselle siten, että alku ja loppupisteet on kiinnitetty rakennussuunnitelman mukaiseen korkeustasoon. Tällöin rakennussuunnitelman mukaista tasoa voidaan verrata tien pinnan nykyiseen profiiliin ja arvioida painumien suuruuksia. Kuvan perusteella voidaan todeta, että tiessä on tapahtunut painumista paaluvälillä 20810 – 21040. Suurin painuma on havaittavissa noin paalulla 20970, jossa painumaa on tapahtunut kaikkiaan noin 0,6 m. Kohteen loppupää on myös PTM-mittausten mukaan tasaista.

Kuva 20. PTM-mittauksesta tuotettu ja alkuperäinen suunniteltu tasausviiva sekä kohteen pohjanvahvistukset.

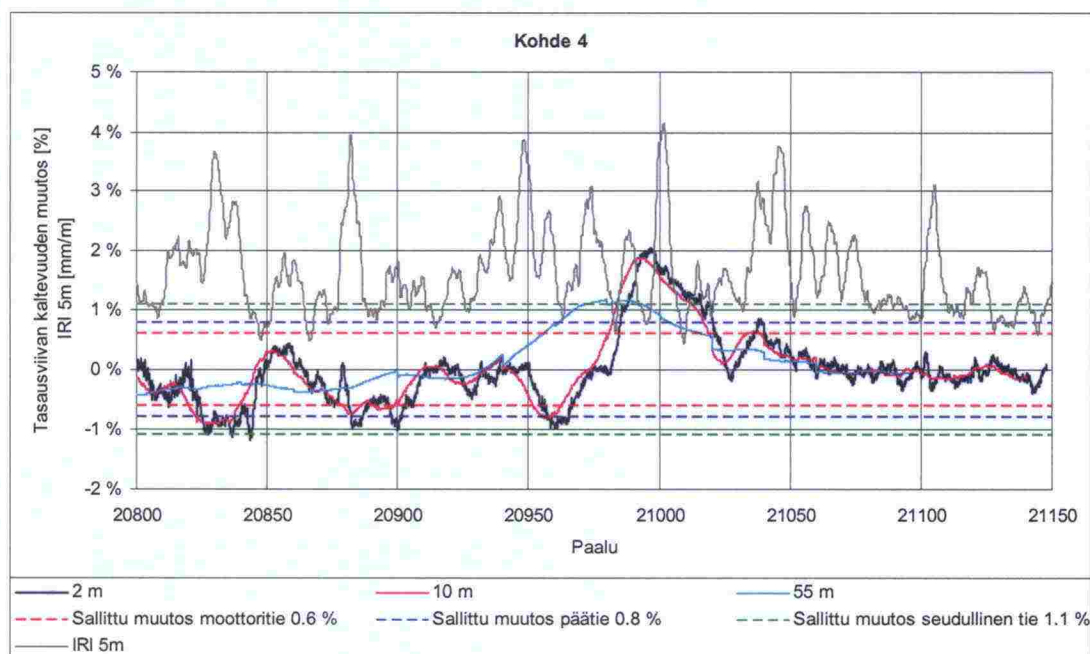
PTM-auton mittausdatasta on laskettu tien pinnan kaltevuudenmuutokset 2 metrin, 10 metrin ja 55 metrin pituisilla oikolautoilla. Kuten kuvasta voidaan havaita, löytyvät suurimmat kaltevuudenmuutosvaihtelut paaluväliä 20980-21020, jolla havaittiin painumista niin maastokäynnillä kuin PTM-profilissakin. Kohteen IRI 5m -arvoista huomataan, että lähes koko kohteen alueella on havaittavissa pienipiirteistä epätasaisuutta. Arvoltaan 2,6 ylittävät IRI:t luokitellaan tyydyttäväksi, huonoiksi tai erittäin huonoiksi.

Kuva 21. Oikolautatarkastelut 2 m, 10 m ja 55 m oikolautoilla sekä 5 m IRI.

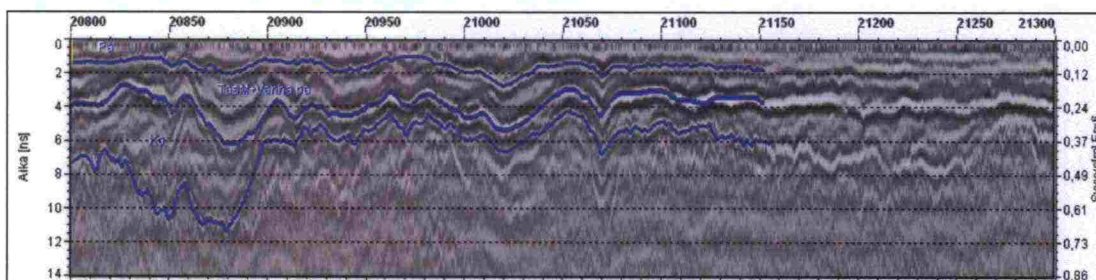
Kuva 22. Kohteen 4 painumat ovat maatutkaluotauksen perusteella paaluväleillä 20850-20900 ja 20970-21050.

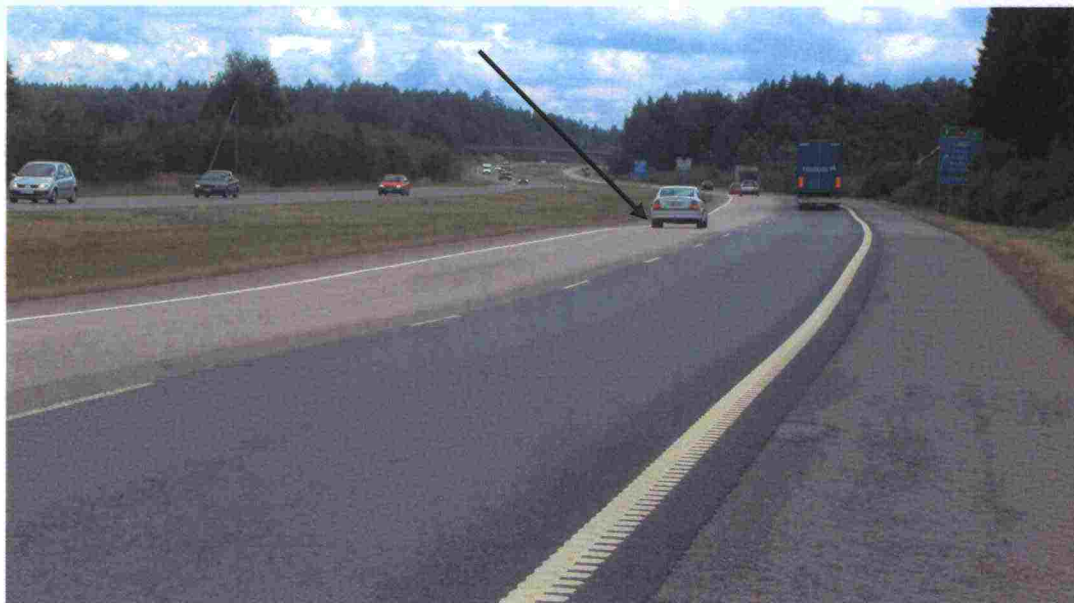
Koko kohteen pituudelta on havaittavissa pieniä painumia peräjälkeen. Painumat sijaitsevat noin paaluilla 23240, paaluvälillä 23400-23450 sekä paalulla 23570. Näiden lisäksi paaluvälillä 23900-24000 on havaittavissa loivareunainen, mutta melko syvä painuma.

Kuva 24. Painumaosuus kuvattuna Porvooseen päin. Loiva, koko ajoradan levyinen painuma noin plv:llä 23400–23450.

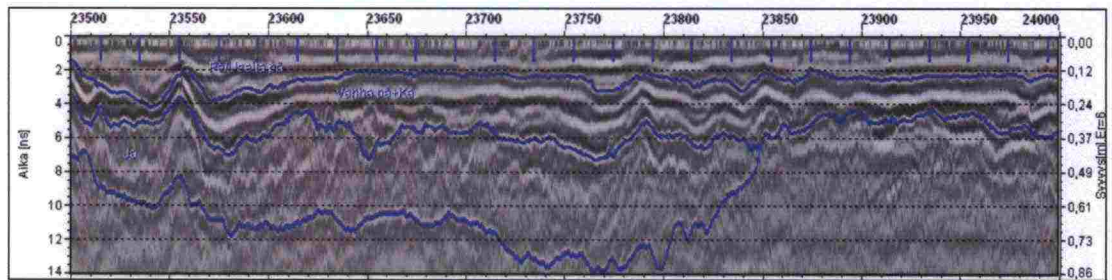
Maatutkaluotaustulosten perusteella kohteessa on muutamia painumakohtia. Noin paalujen 23300–23330 (vastapenger), 23360–23420 ja 23470 (savikerrosten pieneneminen, ei pohjanvahvistuksia) sekä 24010–24060 (pehmeikön loppu, ei pohjanvahvistuksia) kohdissa on selvästi enemmän päälystettä kuin muualla. Maksimi päälystepaksuus näissä kohdissa on 30–35 cm. Lisäksi paalulla 23550 on havaittavissa ylös jäänyt kohta ja heti sen jälkeen painumakohta. Kohdassa siirrytään kivilta pehmeikölle ja lisäksi paalulta 23570 alkaa vastapenger.

Kuva 27. Kohteen 5 maatutkassa on nähtävissä päällysteen jatkuva epätasaisuus.

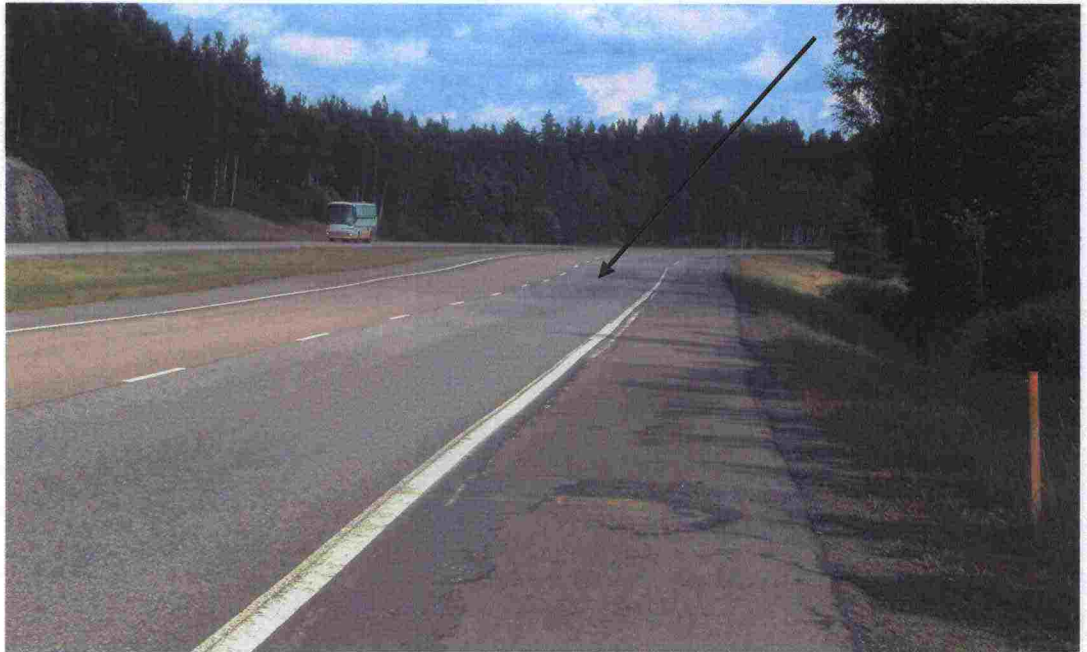
Kuva 29. Painumaosuus kuvattuna Porvooseen päin. Loiva, koko ajoradan levyinen painuma noin plv:llä 27950–28020.

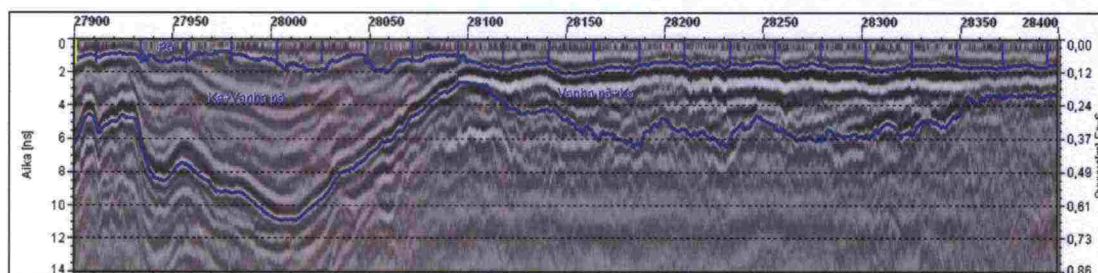
Maatutkaluotauksen perusteella paaluväliä 27930–28100 on päällystetty useita kertoja eli kohdassa on painumaongelmaa. Kohteen muussa tutkatatassa ei näy vauriokohtia.

Kuva 32. Kohteen 6 maatutkauksessa on havaittavissa valtava painuma paaluvälillä 27940–28100.

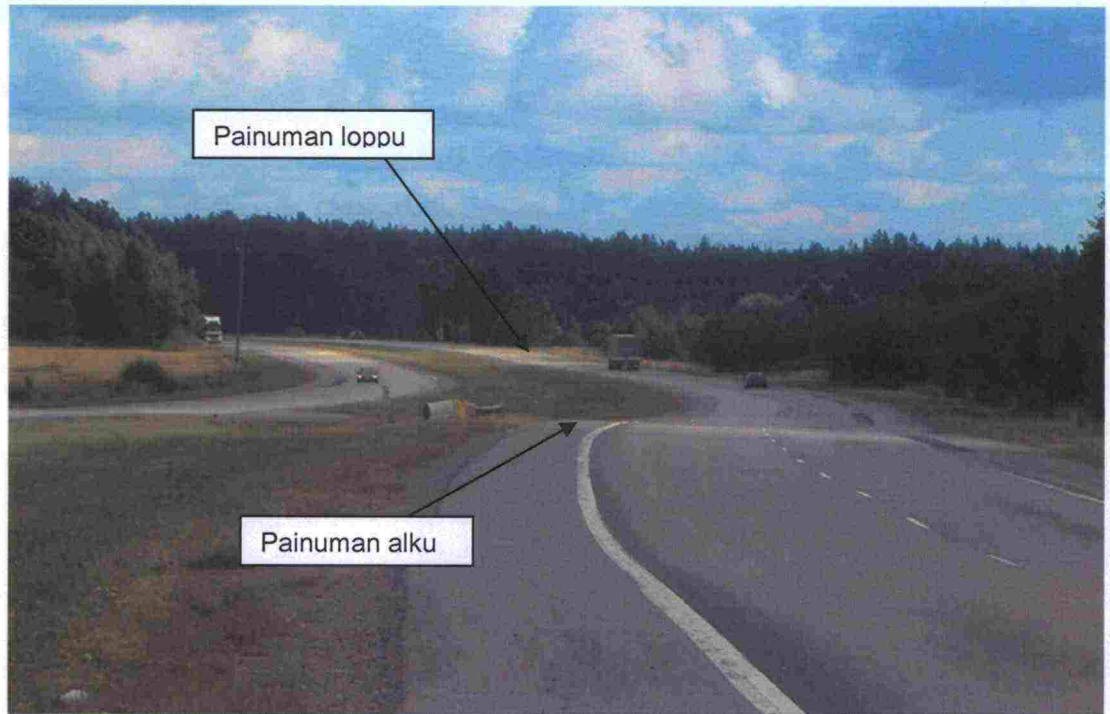
Kuva 34. Painuma-alue alkaa heti keskikaista ylityskohdan jälkeen noin paalulla 29300.

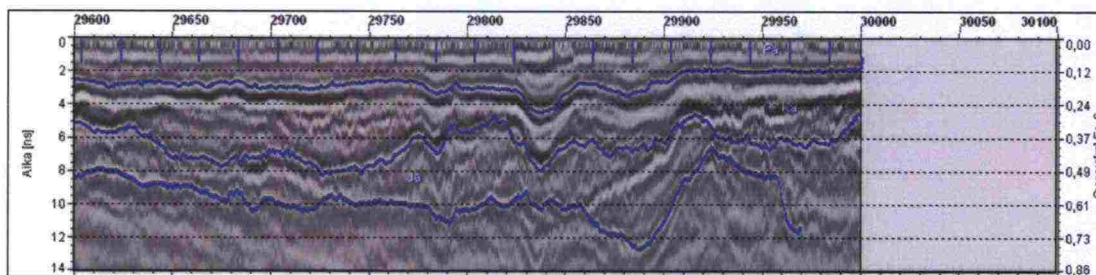
Kuva 37. Kohteessa 7 on havaittavissa painuma mm. paaluvälillä 29820–29850.

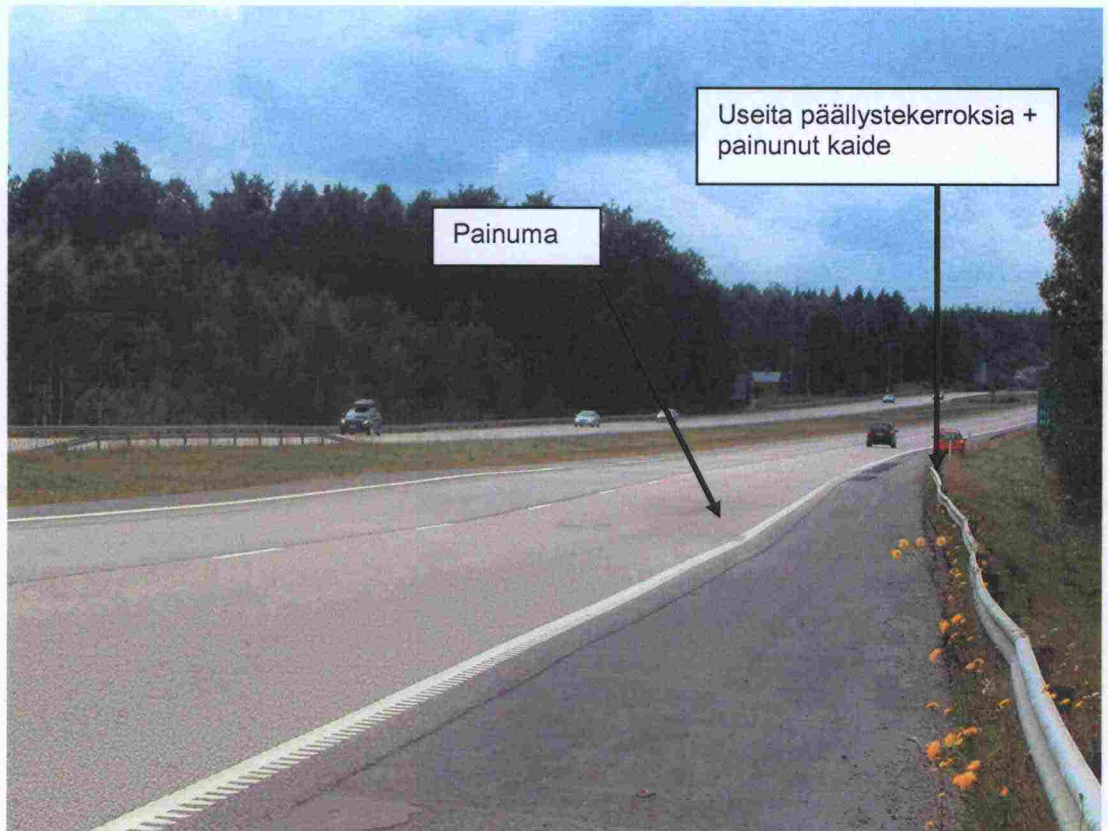
Kuva 39. Kohteessa 8 on havaittavissa painuma noin paaluvälillä 34100-34150.

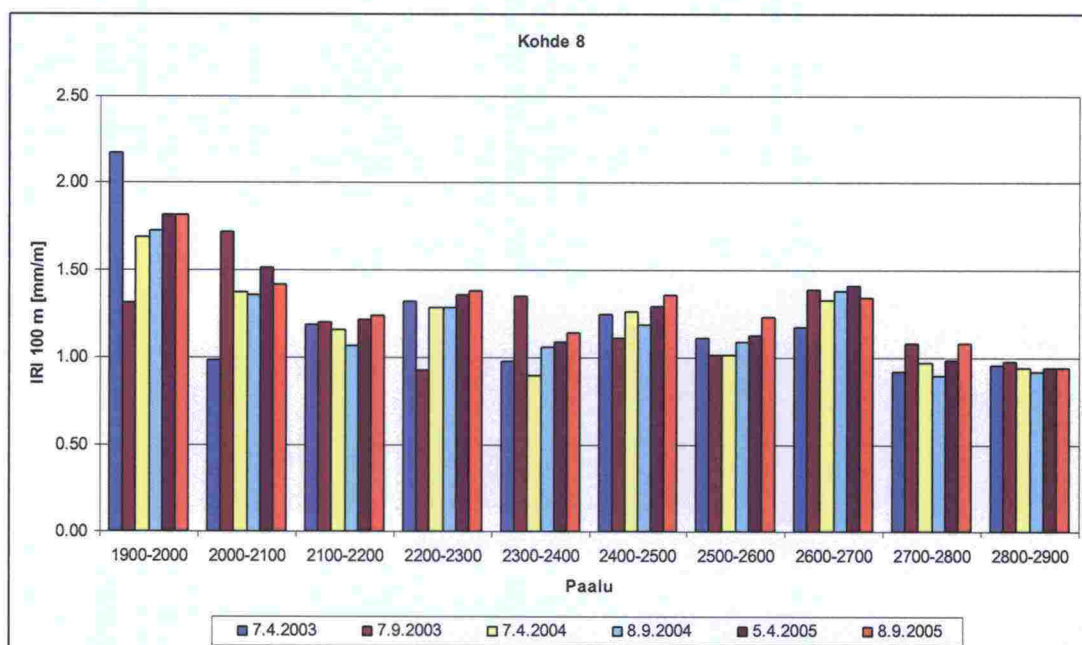
Kuva 41. Kohteen 8 IRI-arvot vuosilta 2003-2005. Arvot on esitetty KURREN mukaisesti 100 m keskiarvona. Suurimmat IRI:t tulevat paaluväliltä 1900-2100. Huom! Kuvassa on tierekisterin mukainen paalutus.

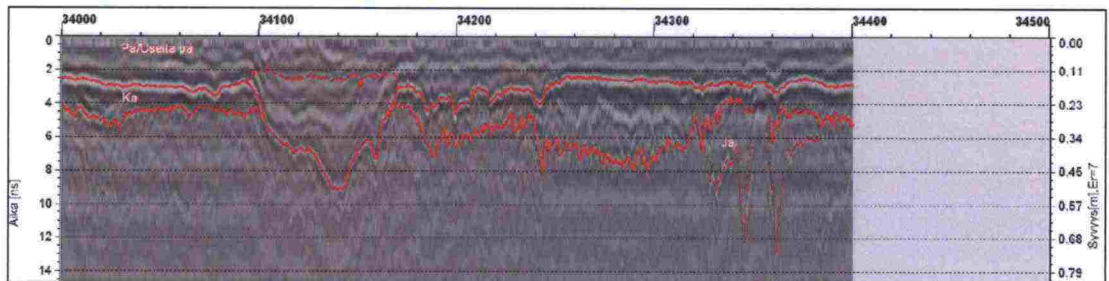
Maatutkaluotausten perusteella tierakenteessa on tapahtunut hieman tasaista painumista Ernestasin yksityistien alikulkukäytävän molemmiin puolin (plv 33500-33700). Silmämääräisesti ko. paaluvälillä ei näy juuri mitään. Isompi painumavaurio on sen sijaan keskellä peltoaukeaa paaluvälillä 34100-34180, mikä vastaa hyvin silmämääräisesti tehtyjä havaintoja. Päällysteen paksuus on koko kohteessa keskimäärin noin 15–20 cm. Pahiten painuneessa kohdassa päällystekerroksia on arviolta 30 -50 cm.

Kuva 42. Painumakohta näkyy maatutkaluotauksessa selvästi paaluvälillä 34100-34180.

Silmämääräisesti loiva, mutta maatutkauksen perusteella useasti korjattu painumavaurio sijaitsee paaluvälillä 34100-34180. Maastossa kohta on juuri tällä hetkellä havaittavissa lähinnä painuneesta kaiteesta. Painumakohta osuu kohtaan, jossa on 13 m syvät savikerrokset ja pohjanvahvistuksena on käytetty massanvaihtoa. Ilmeisesti tämä syvin pengertämällä toteutettu massanvaihto ei toimi täydellisesti vaan penger painuu. On todennäköistä, että painuminen tulee hidastumaan ja loppumaan ennen pitkää. Kohdetta on kuitenkin hyvä seurata ja tarvittaessa korjata päällystämällä.

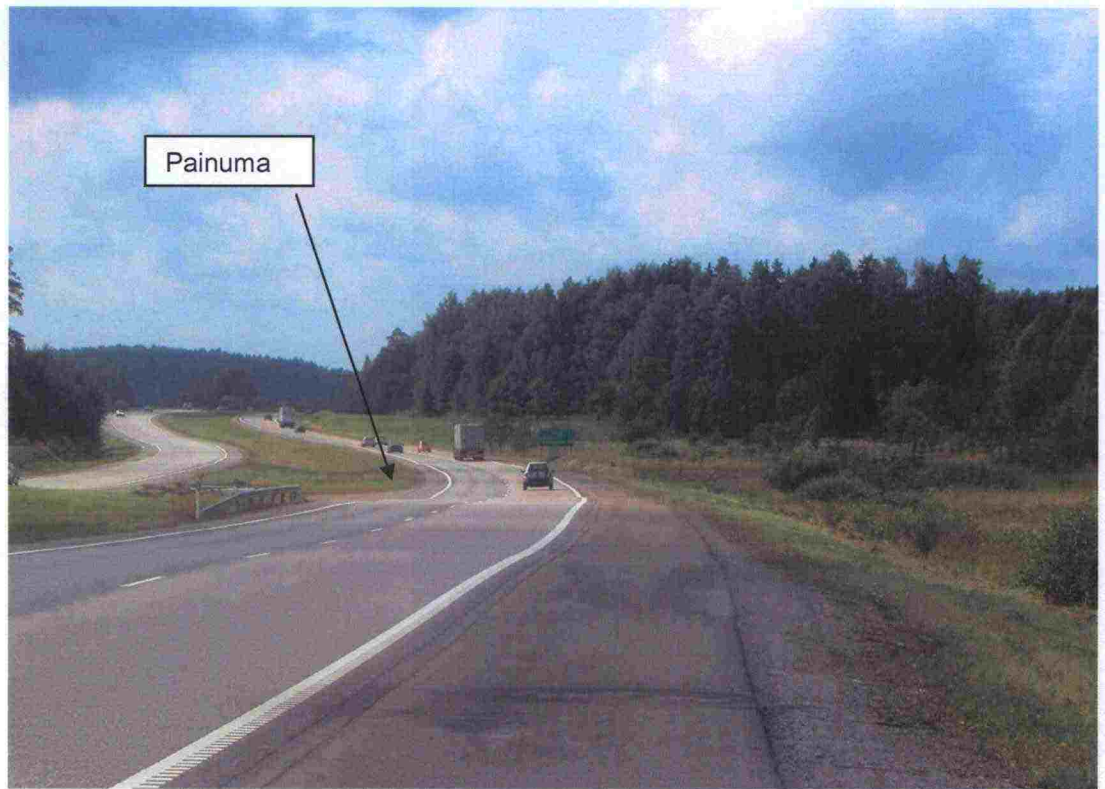
Kuva 44. Kohteessa 9 on havaittavissa loivia painumia. Kuva noin paalulta 31000 Helsinkiin päin.

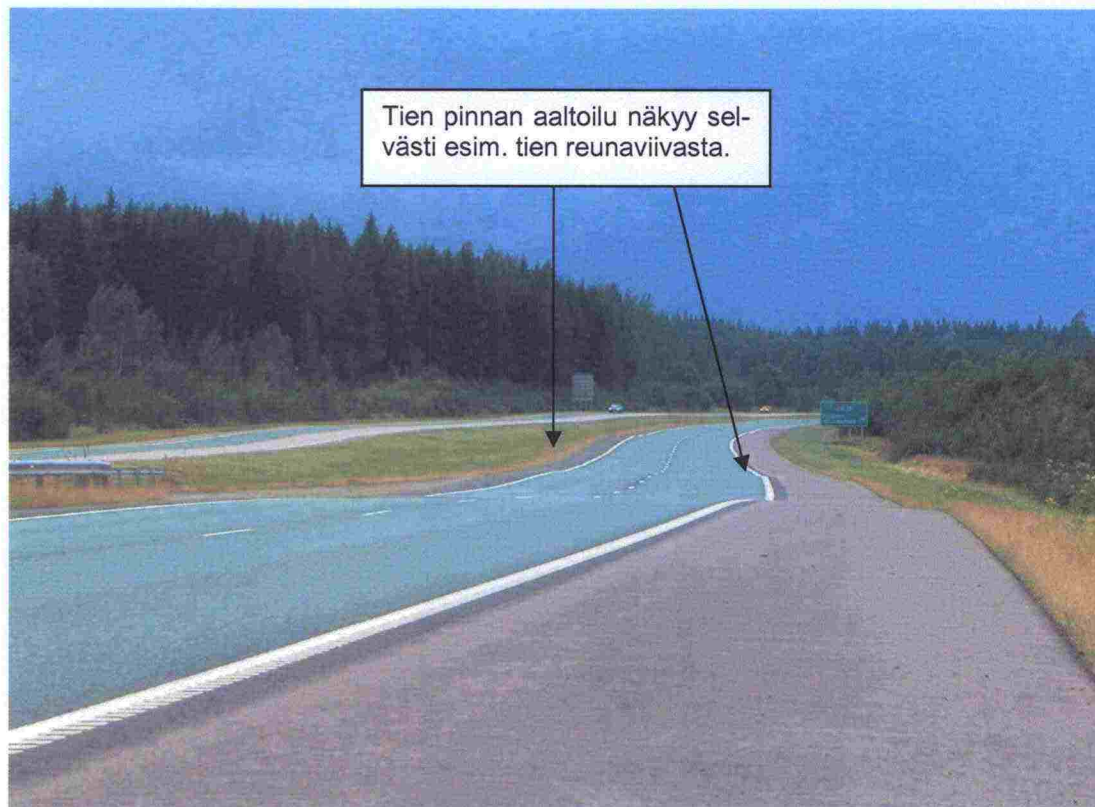
Kuva 49. Kohteessa 10 on havaittavissa loivaa aaltoilua noin paaluvälillä 24000-24100.

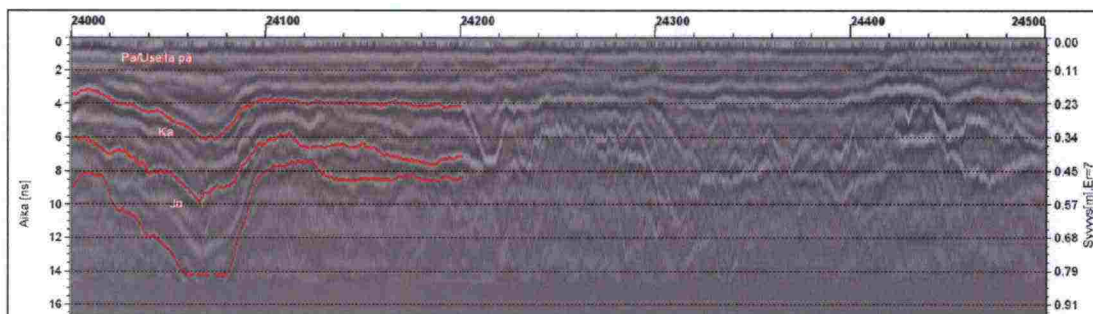
Kuva 52. Kohteen 10 lopussa on painuma plv 2400-24100.

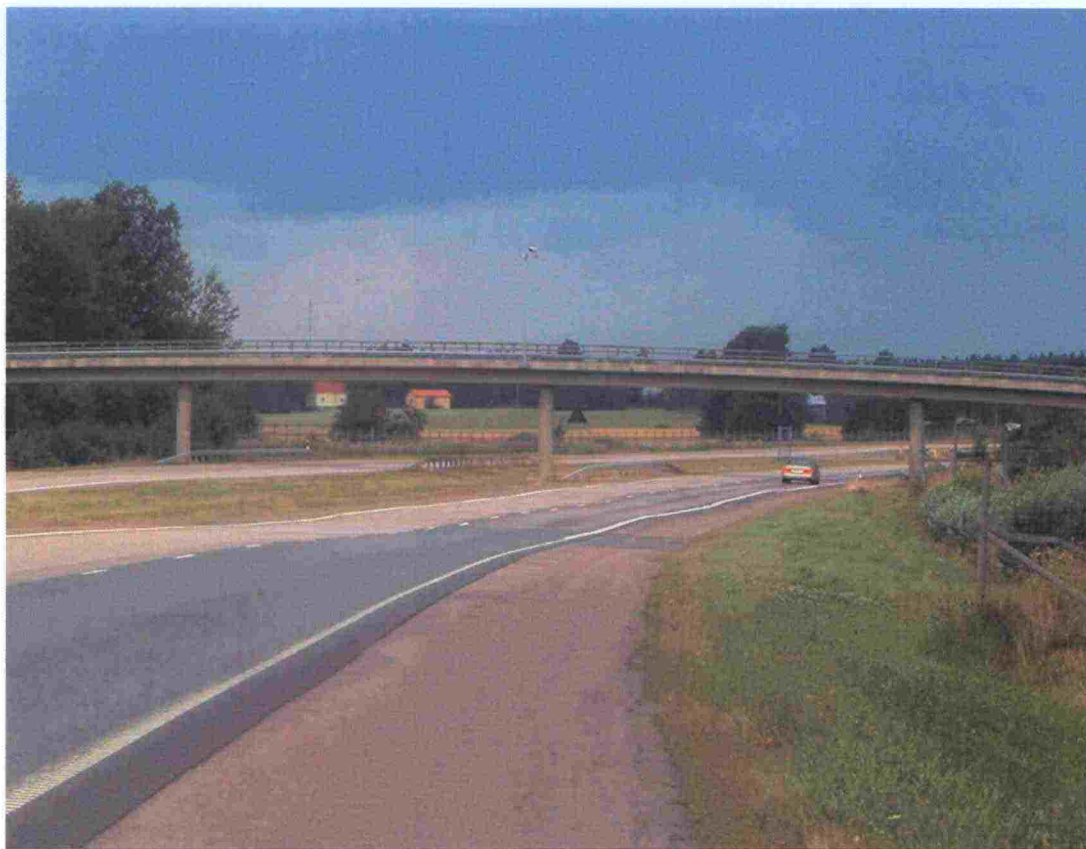
Kuva 54. Kohteessa 11 on havaittavissa painumista (ks. reunaviiva). Kuva on noin paalulta 21000 Helsinkiin päin.

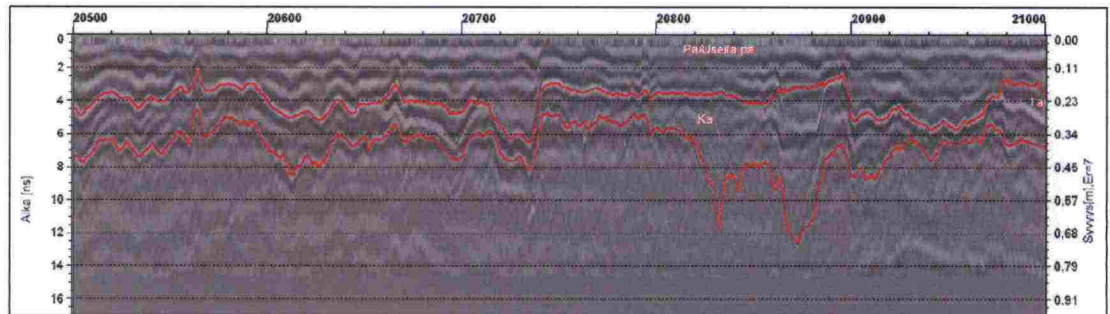
Kuva 57. Kohteessa 11 päällystepaksuus on paksuimmillaan noin 35 cm.

Kevään 2006 maastokäynnillä kohteen kunto oli hyvä. Maatutkaluotauksen ja aikaisempien havaintojen perusteella painumaa on ollut paaluvälillä 20660-20740, jossa sijaitsee kevytsoralla kevennetty vanha uoman kohta. Pehmeiden kerrosten paksuus on noin 3 m. Isompi painumakohta sijoittuu noin paaluvälille 20900-21000, joka on vahvistamaton, toisen pehmeikön alku. Pehmeiden kerrosten paksuus kasvaa kohdassa 3 metristä 5 metriin.

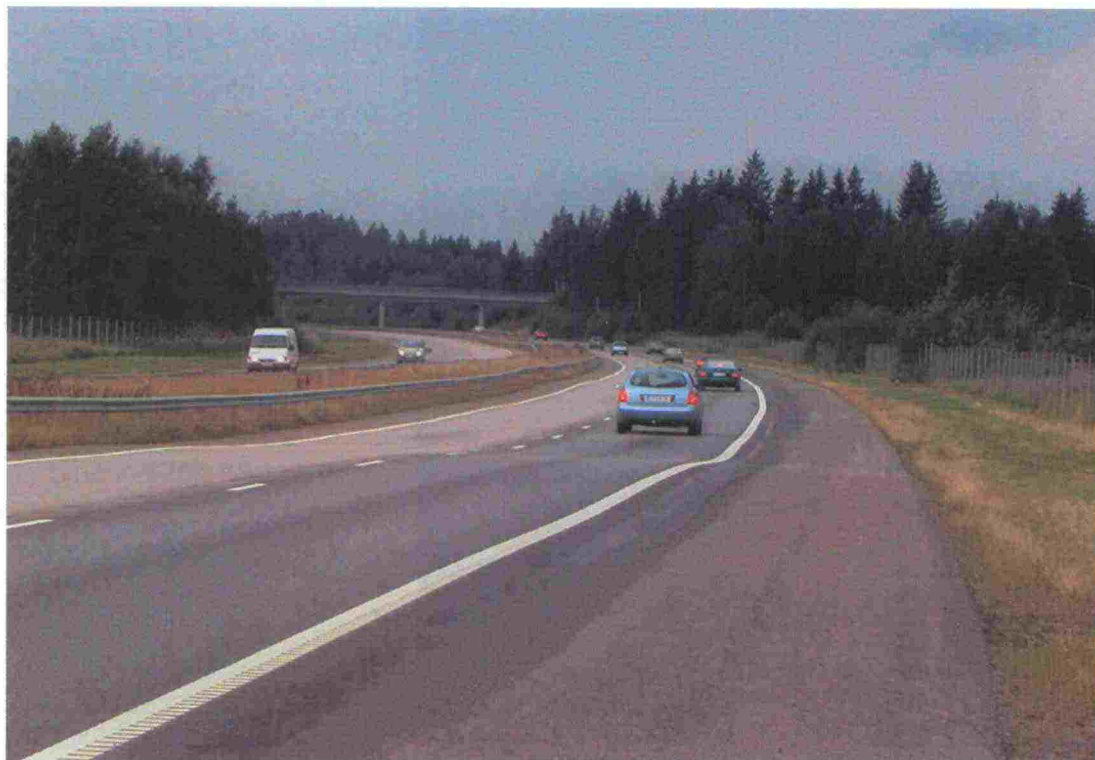
Kuva 59. Kohteessa 12 on havaittavissa paljon pienipiirteistä painumista. Kuva otettu noin paalulta 19400-19500 Helsinkiin päin.

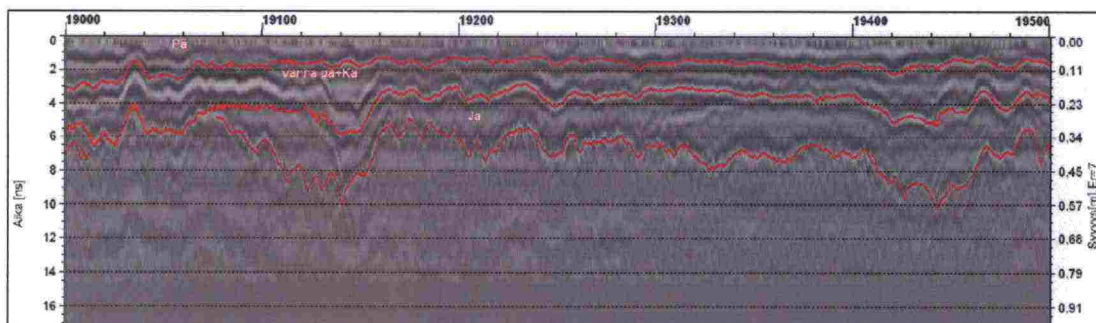
Kuva 62. Kohteessa 12 päällystepaksuus vaihtelee 15-34 cm välillä.
